**DOCUMENTO III: CATÁLOGO DE  
ELEMENTOS PROTEGIDOS**

## CATÁLOGO ARQUEOLÓGICO

<b>Denominación:</b>	Molino de Cope	<b>Grado de Protección: BIC</b>
<b>Ubicación:</b>	Situada en el cabezo, a 9 kms. del centro de la ciudad y a 1 km. de Calabardina, con coordenadas x=632951,7; Y=4146032,9	
<b>Uso:</b>	Cultural-turístico

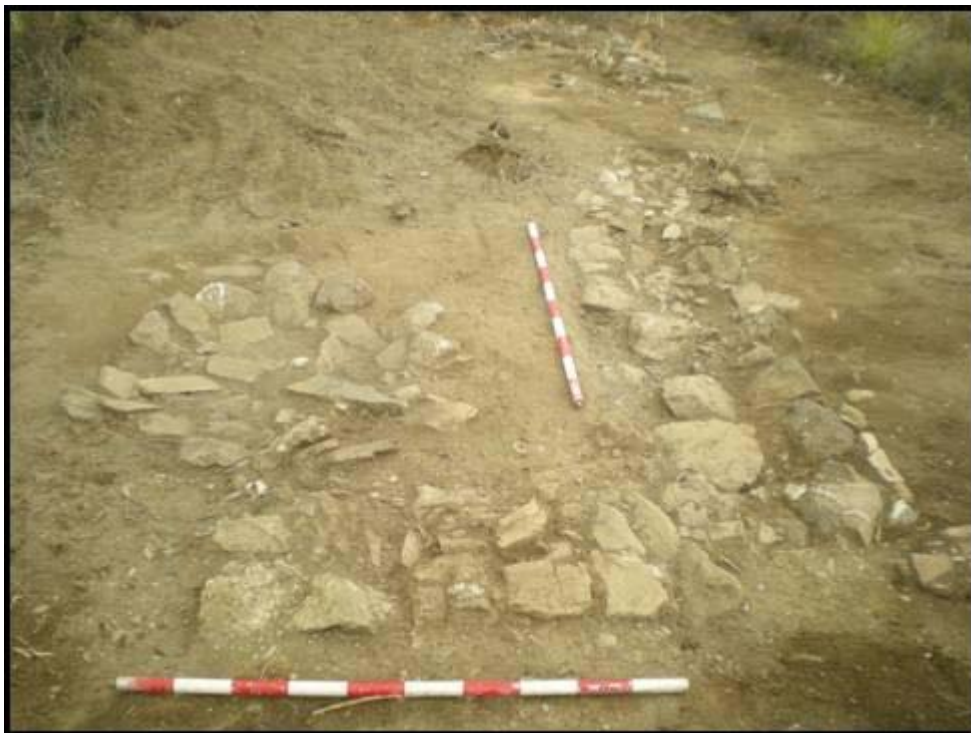
Tras la limpieza de estos restos, constatamos que se trata de restos de dos muros formando un esquinazo e indicando la existencia de un pequeño espacio habitacional. Al interior de este espacio, donde los muros se unen, documentamos la estructura de planta circular (véanse fotografías 2, 3, 4, 5 y 6).

**Restos estructurales tras limpieza.**

Los muros siguen las trayectorias N-S y E-O formando un esquinazo. Su grosor aproximado es de unos 45 cms. y el diámetro de la estructura circular es de unos 80 cms. Se observan piedras sueltas en las inmediaciones de estos restos siguiendo las trayectorias comentadas de los muros, por lo que no es descartable que un raspado o excavación sistemática sacaran a la luz más estructuras o la continuación de las mismas (véase fotografía 7 y plano 2).

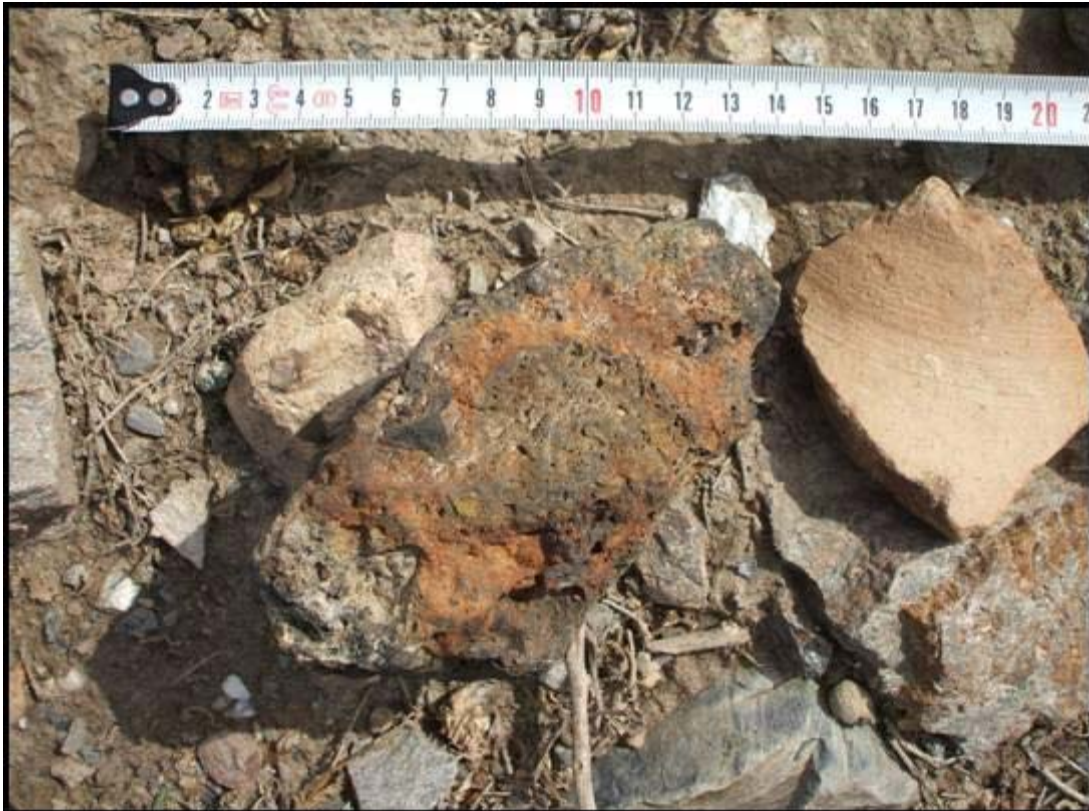
**Escoria de Hierro.**

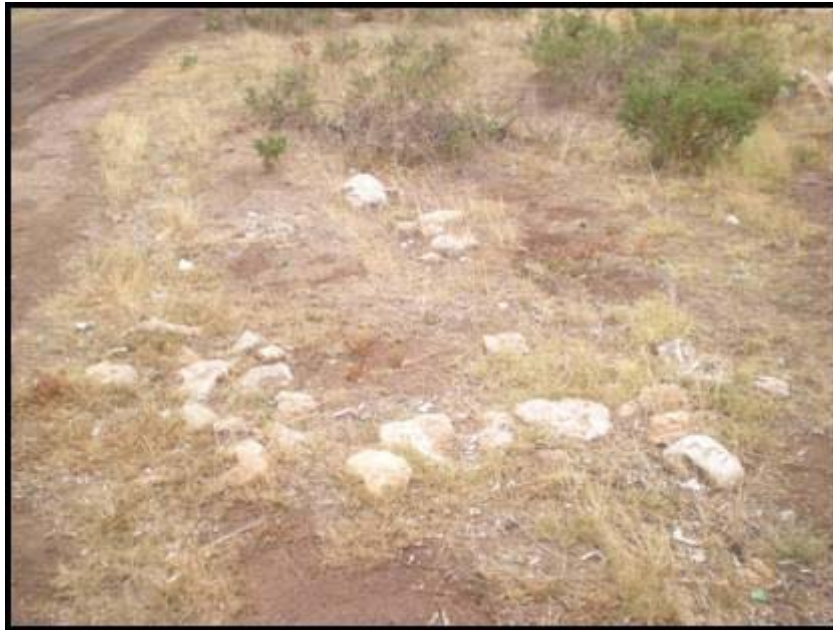
No documentamos en las labores de prospección restos estructurales salvo algunas someras alineaciones de piedras que bien pudieran haber pertenecido en el pasado a algún muro, si bien, están desarticulados en su práctica totalidad por el laboreo agrícola (véase fotografía 29).

**Someras alineaciones de piedras.**

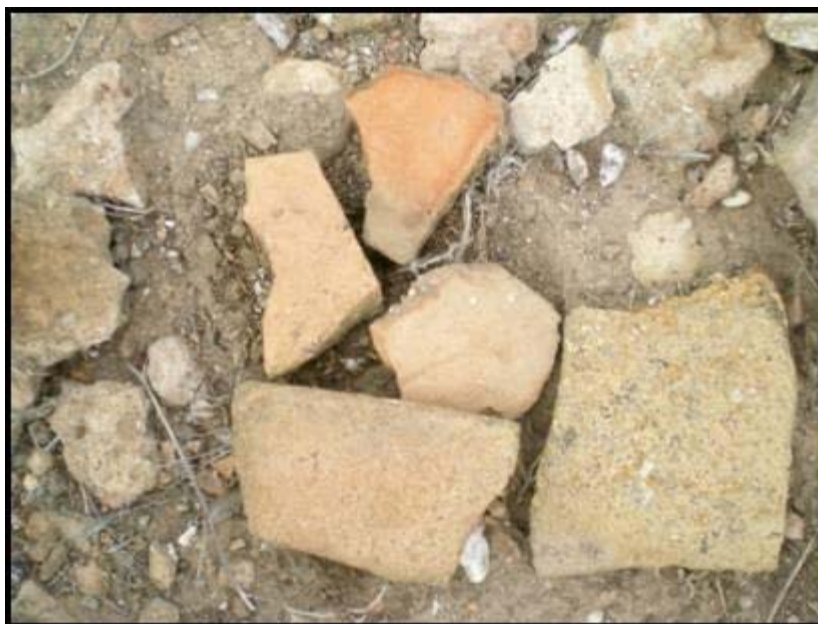
Los restos materiales documentados aparecen son, en su mayor parte, fragmentos de cerámicas comunes y grandes recipientes (*amphorae*) de época romana (véanse fotografías 30, 31 y 32). Estos aparecen con mayor frecuencia en la parte E. y S.E. evidenciándose su relación con el yacimiento “El Puertecillo”, puerto romano catalogado y localizado unos centenares de metros al S. de este enclave. También se documentan escorias.

**Restos cerámicos de grandes recipientes.**

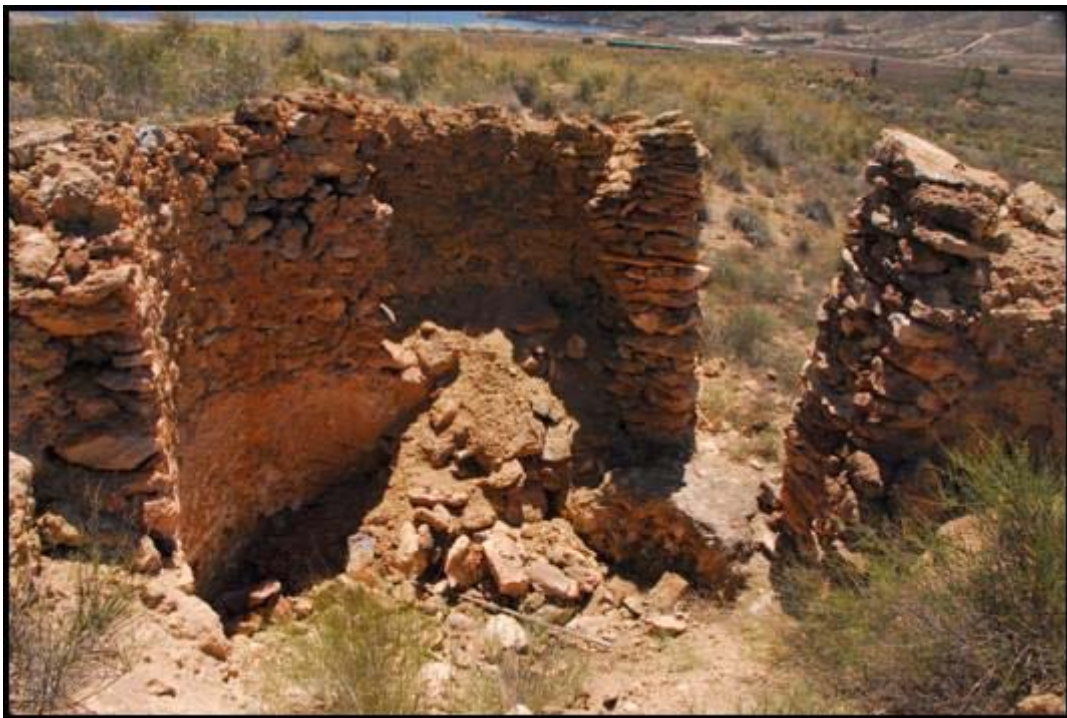
**Vista del interior de la Calera.**

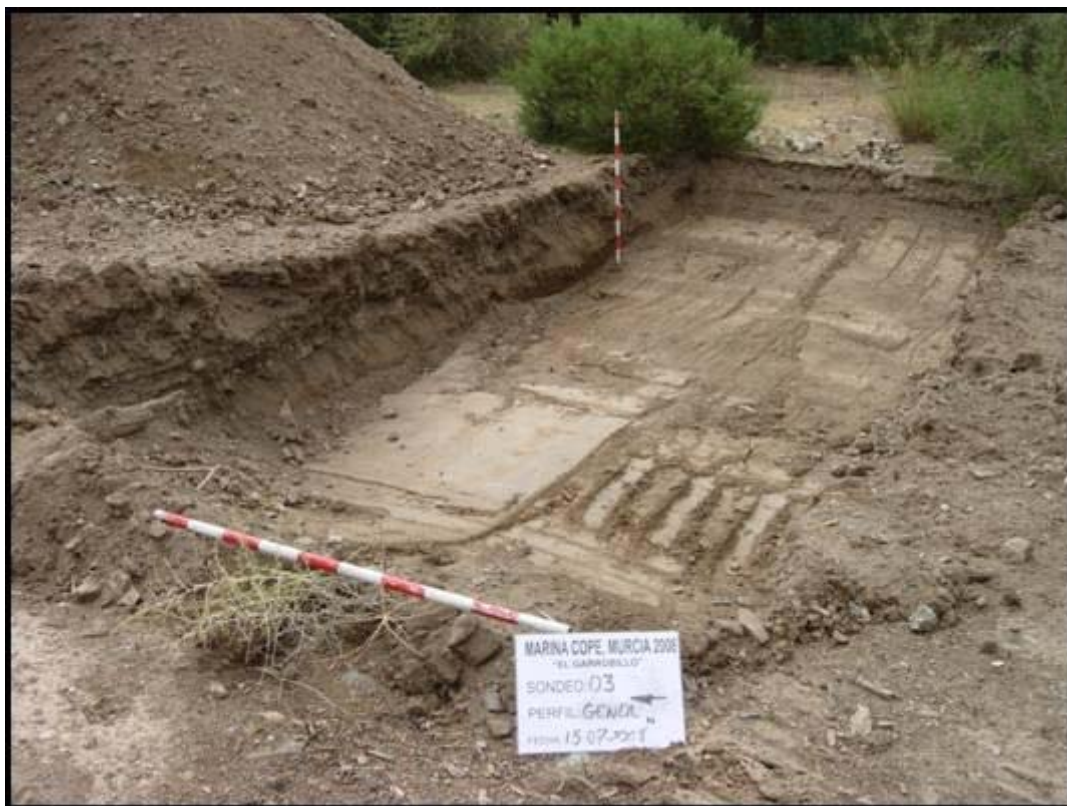
**Vista general sondeo.**

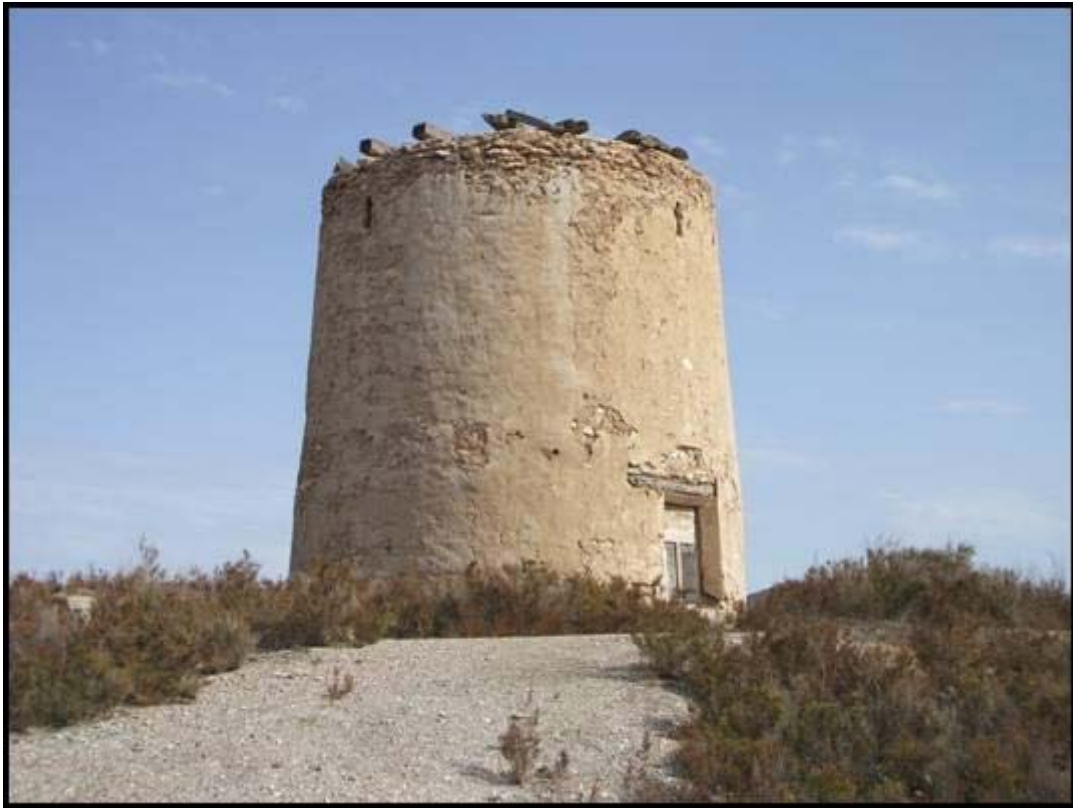
En cuanto a las estructuras localizadas se encuentra el “Molino de Cope”. Se trata de las ruinas de un molino de viento que ha perdido sus aspas pero que conserva su alzado de aproximadamente 6,50 m. Está realizado a base de mampostería de piedra con mortero como elemento de unión. El conjunto consta de revestimiento al exterior y carece de la cubierta de la que solo se conservan las vigas de soporte. En el edificio se aprecian añadidos recientes para adecuar el espacio a otros usos como el de corral (Véanse fotografías 40, 41, 42 y 43). Asociados al molino se observan multitud de restos de cerámicas y tejas contemporáneas así como restos metálicos probablemente provenientes de los engranajes de las aspas (véase fotografía 44). Este edificio se encuentra incluido en el Catálogo Etnográfico del municipio con el número 7, donde se le da una cronología del s XVIII.

**Molino de Cope.**

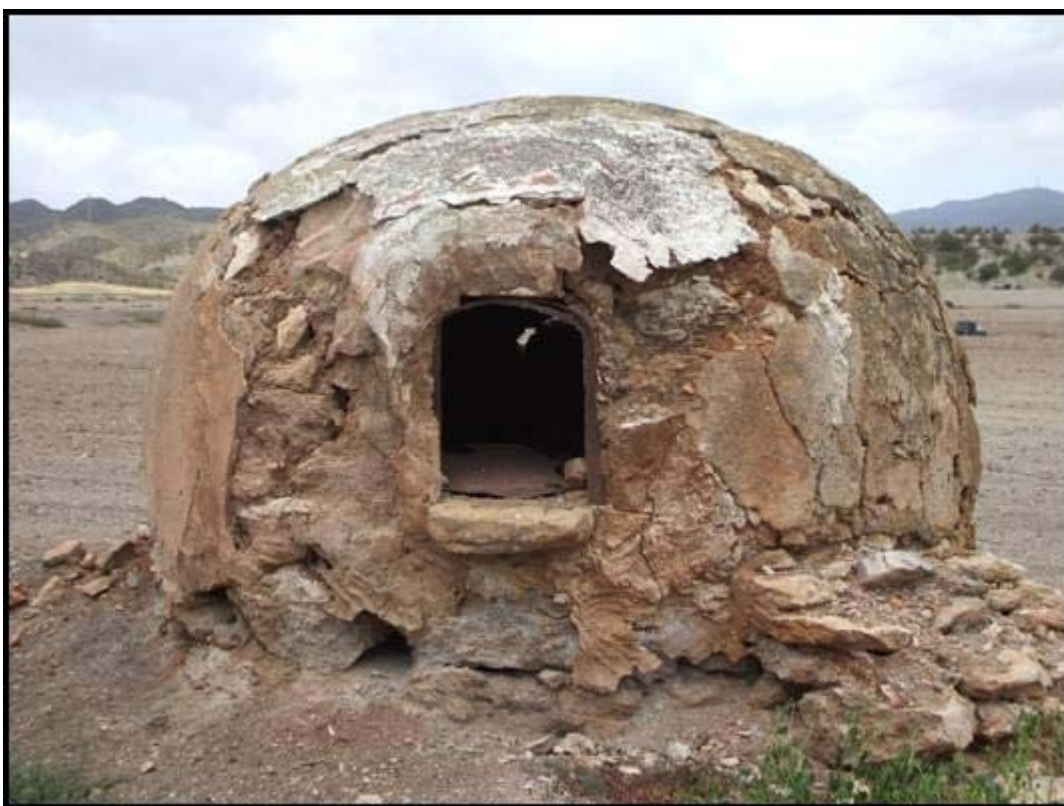
**Horno tradicional de pan.**

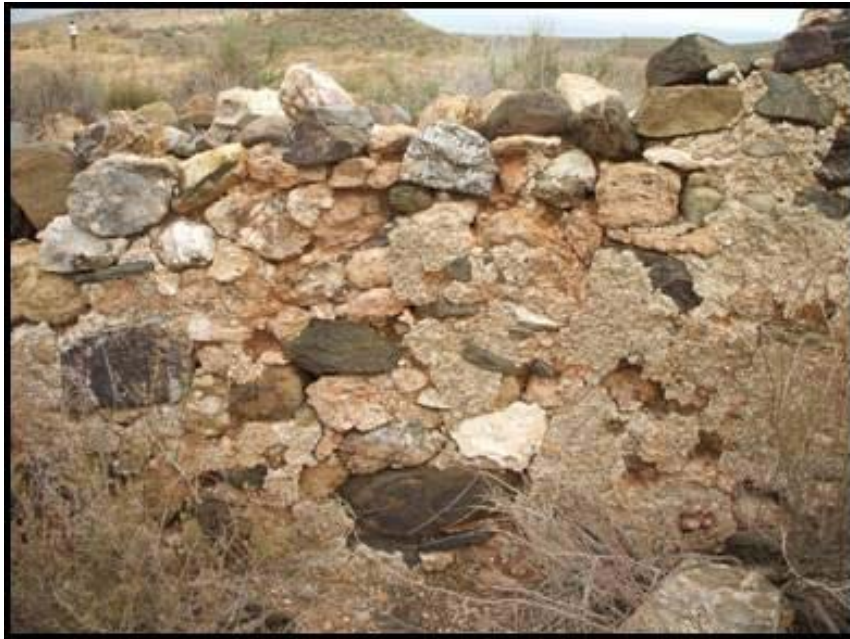
**Restos murarios.**

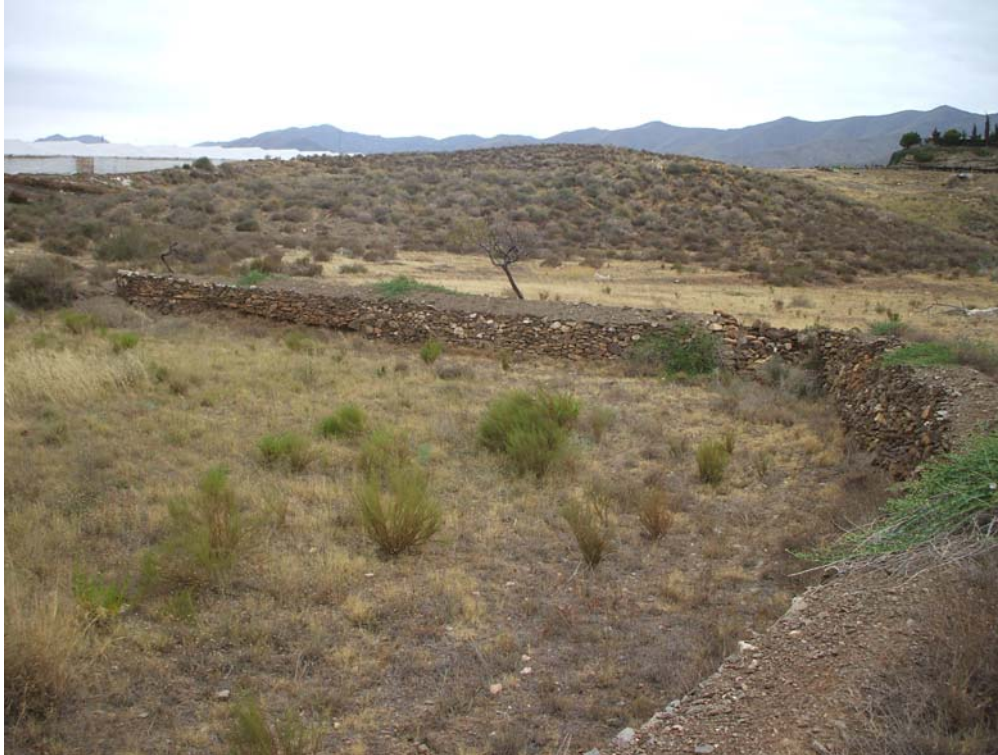
En la ladera de un cerro localizado cerca del centro del área documentamos también un muro de contención contemporáneo realizado a base de mampostería en seco de esquistos y cuarzos locales de grandes dimensiones (véanse fotografías 150, 151 y 152 y plano 2).

**Muro de contención.**

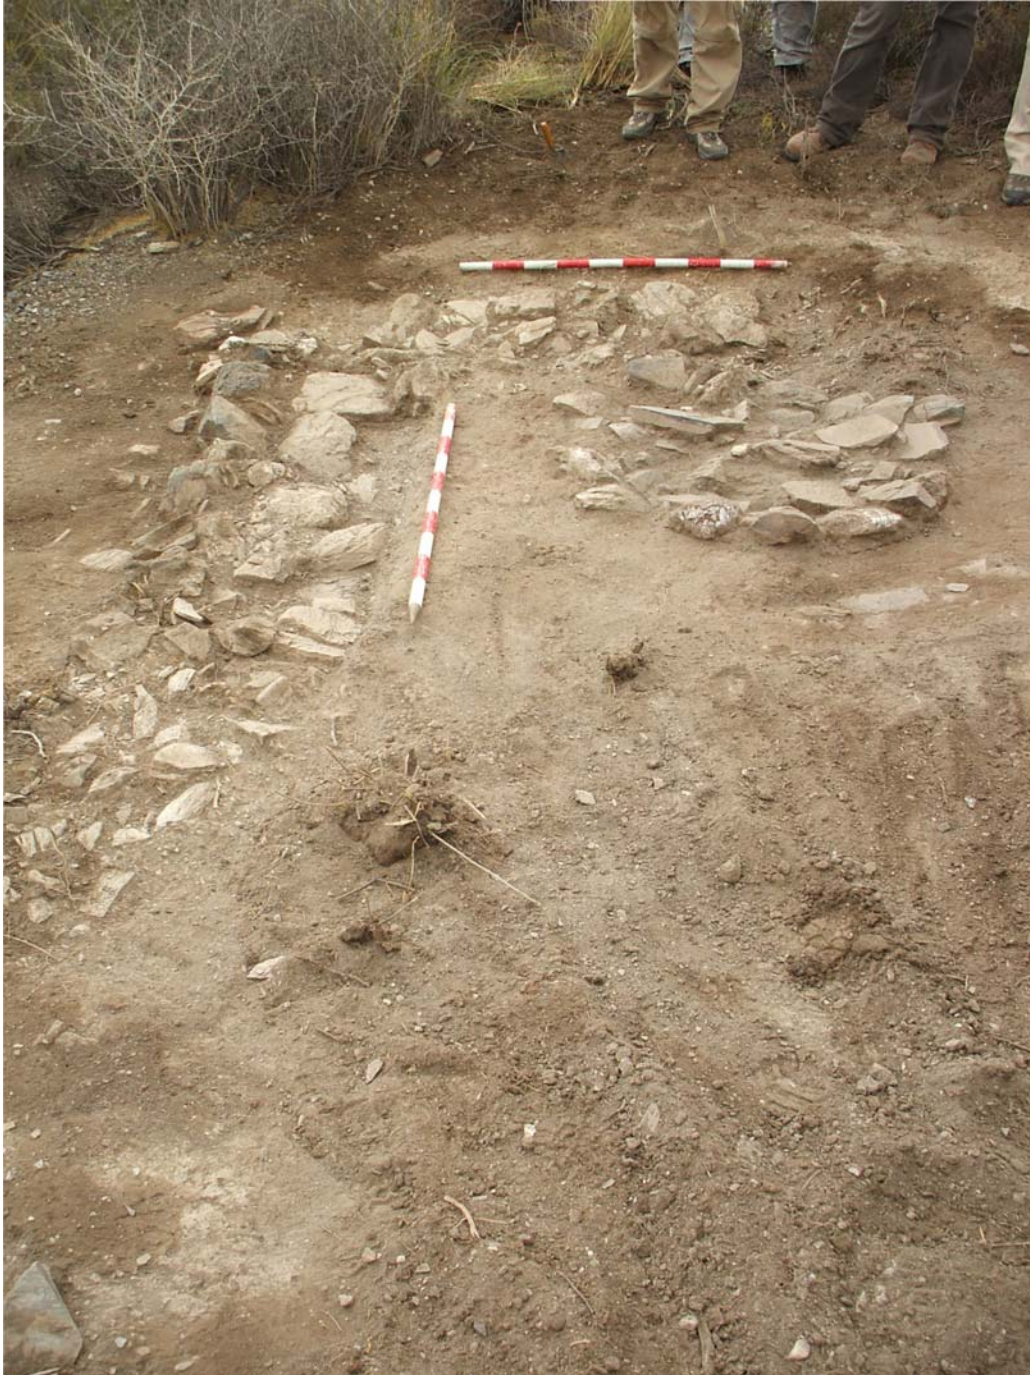
**“El Garrobillo”, restos estructurales.**

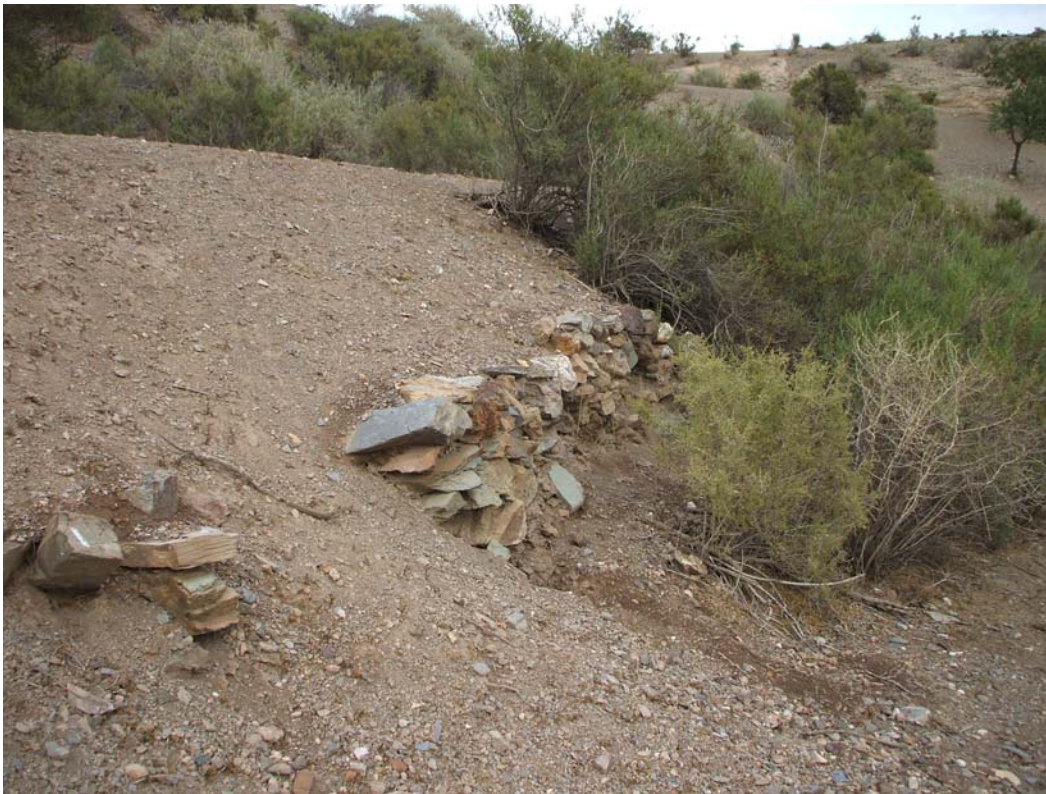
**Aterrazamiento.**

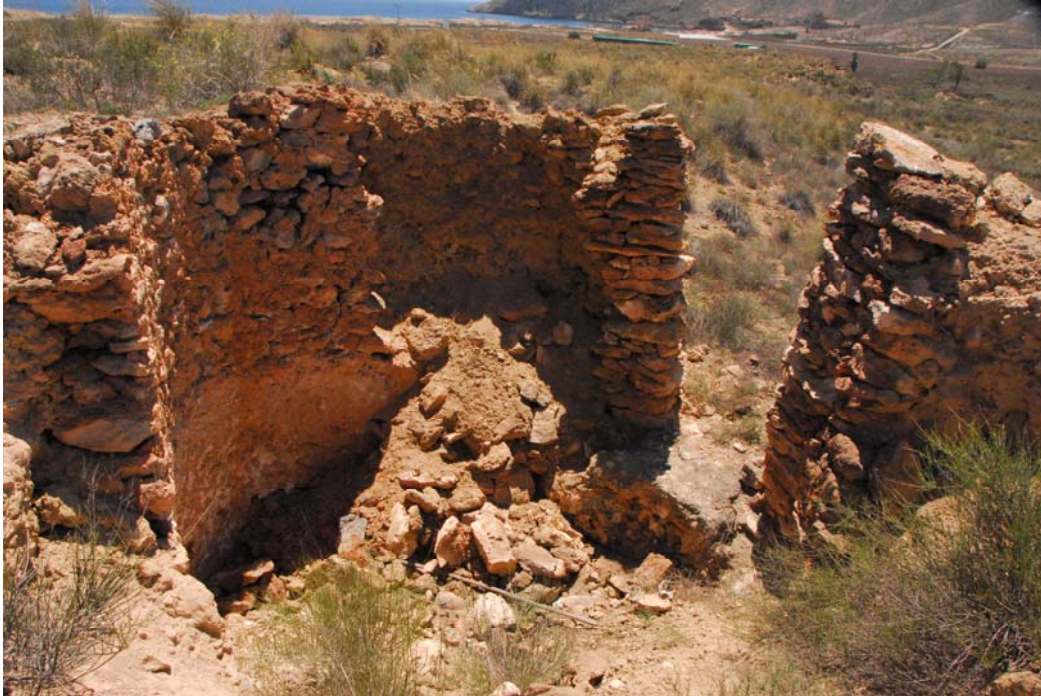
**Calera.**

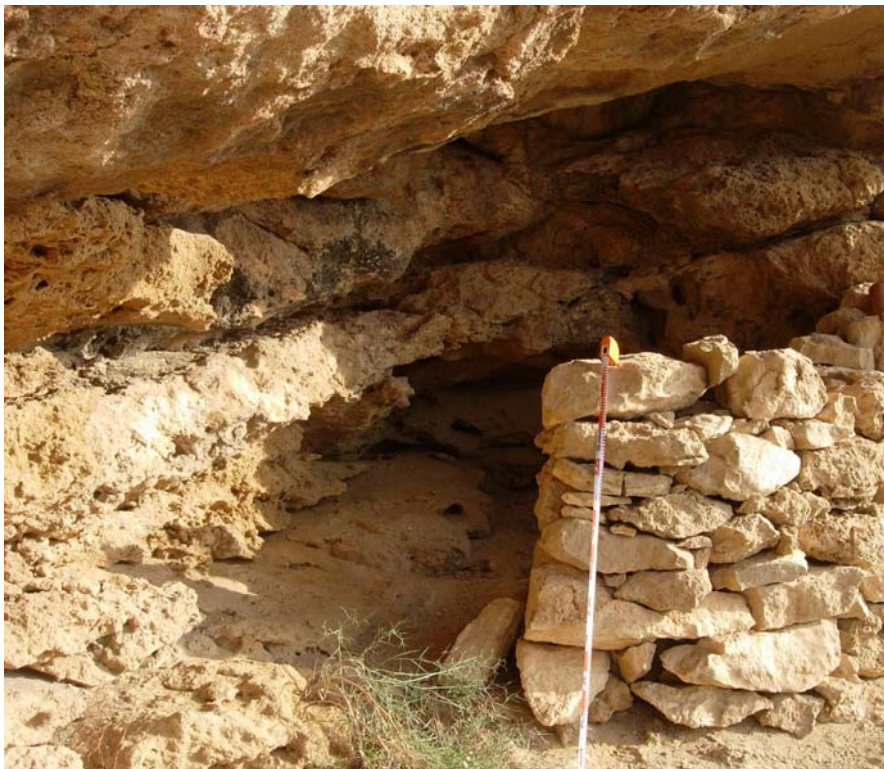
**Parapeto en Cabo Cope II.**
