## **CATÁLOGO ETNOGRÁFICO DE ÁGUILAS**

- 1. MEMORIA DESCRIPTIVA Y JUSTIFICATIVA DE LOS CRITERIOS DE CATALOGACIÓN Y DEL PROCESO DE OBTENCIÓN DE INFORMACIÓN.**
- 2. NORMATIVA DE APLICACIÓN.**
- 3. FICHAS.**

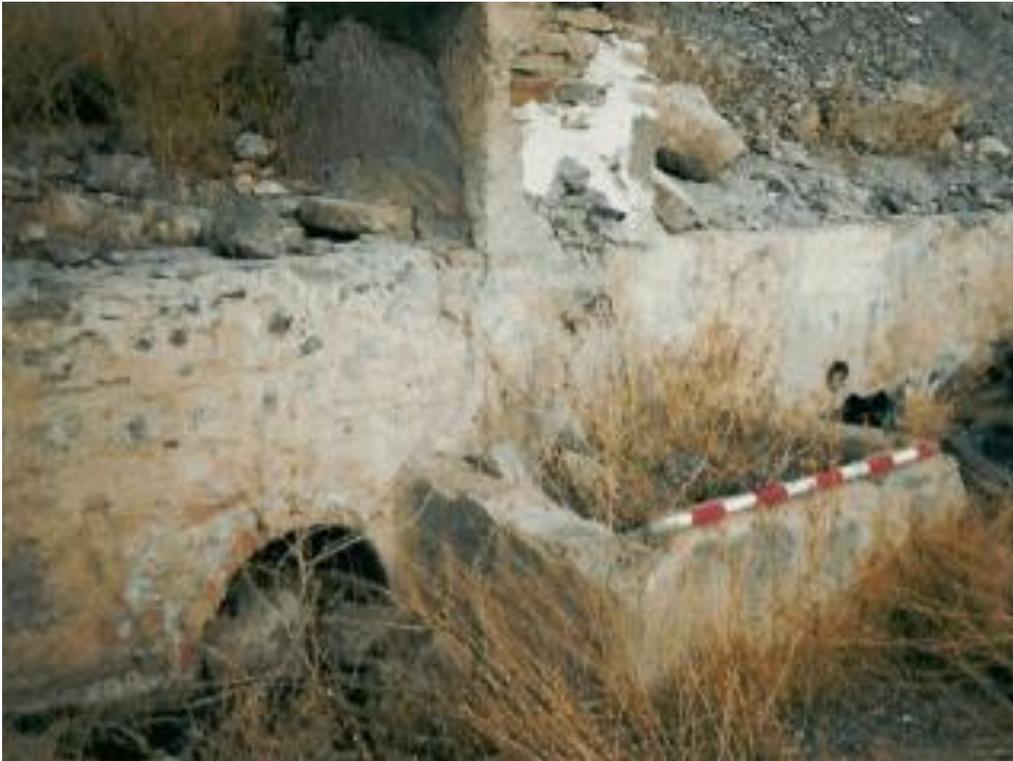
**DOCUMENTACIÓN FOTOGRÁFICA**

Tramo de acueducto de poca entidad que se encuentra semienterrado, sobresaliendo sólo 0,85m del suelo. Por sus características salvaba un pequeño ramblizo, mediante una arcada realizada con ladrillo de medio punto (de unas dimensiones visibles de: 0,44m de anchura por 0,35m de altura). La longitud total del tramo es de 8,60m, desarrollándose sobre el mismo un canal cubierto con bóveda bastante baja (altura 0,16m). Está provisto de un punto de agua que se instala en una pila de ladrillo rematada con mortero interior y exteriormente. Sus dimensiones son de: 1,22m por 0,75m y 0,46m de profundidad. El caño presenta un pináculo macizado prismático de 0,59m rematándose por bovedilla maciza, con forro de ladrillos y revoque con esquistos meramente decorativos. Actualmente se encuentra oculto bajo la Autopista Cartagena-Vera AP-7.

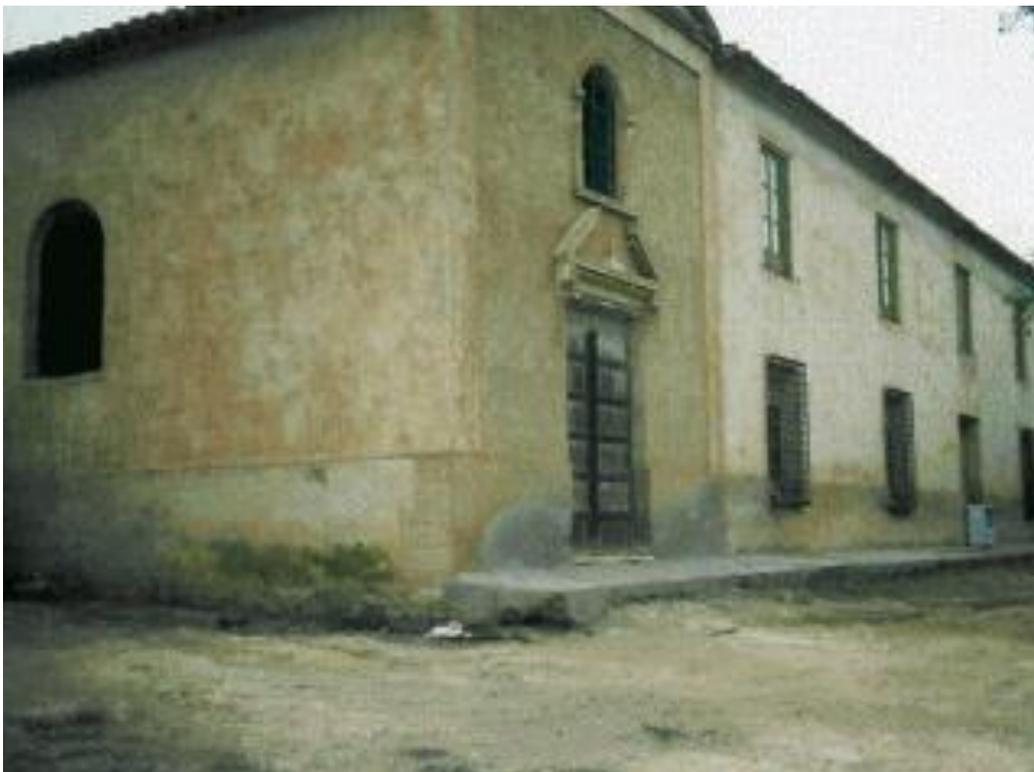
**DOCUMENTACIÓN FOTOGRÁFICA**

La ermita y el cortijo están adosadas y presentan su fachada principal al sur. El cortijo tiene un patio central quedando situadas al norte las dependencias de servicio y en la zona de fachada las principales. En éste ala se dan dos pisos en altura; en el superior se abren cinco ventanas; y en el inferior, una puerta central y dos ventanas a cada lado provistas de rejería. El cortijo alberga una bodega, en buen estado. La ermita está situada al suroeste del cortijo. Solo presenta una nave longitudinal, orientada de Norte- Sur; siendo su anchura en el eje opuesto de 5.95m al exterior. La cubierta es a un agua, con vertiente al oeste y hacia el interior presenta bóveda rebajada. La puerta esta rematada con un frontón triangular partido que apoya sobre ménsulas molduradas con roseta en relieve. La puerta es original labrada en madera con remaches de hierro. Sobre la puerta se abre un vano (a la altura del coro) rematado con arco de medio punto que descansa sobre sendas pilastras facetadas. En la fachada oeste, se localiza otro vano similar. En el interior, el altar mayor remarcado en altura sobre un zócalo, es de madera con decoración en azul. La cabecera presenta hornacina en forma de frontón a dos aguas. El coro a los pies de la ermita y algo elevado, presenta artesanado de madera con decoración en círculos y aspas.

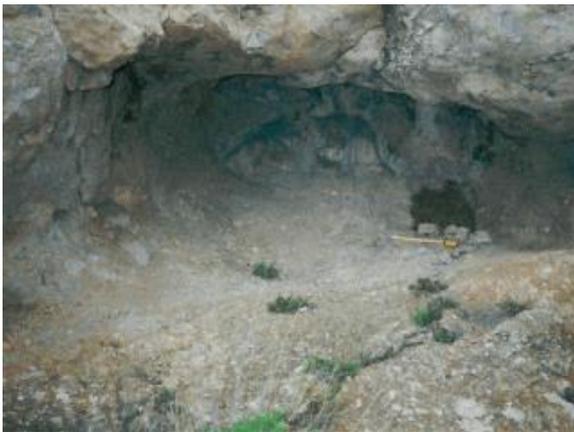
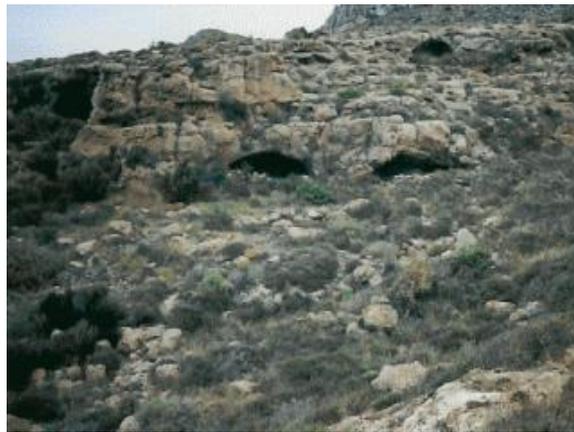
Etn. 4  
Abrigos de Cope

Los abrigos se sitúan a ambas márgenes de un pequeño barranco que con dirección Sur - Norte, desagua a la altura de la fuente de Cope. Del conjunto de oquedades de distinta entidad destacan dos situadas en la margen derecha, dos con muros externos utilizados como aprisco para el ganado desde el s.XVI / XVIII. De una serie de oquedades pequeñas situadas al margen izquierdo encontramos una, con la boca abierta al norte, 2m de profundidad y 0,95m de altura y una anchura de 2,30m, donde no hay depósito arqueológico pero en el fondo de la pared se aprecia una pintura rupestre, en concreto una mancha de tendencia acorazonada de 5,5 por 5,5cm, en color rojo vinoso; no se descarta su cronología prehistórica. El abrigo es de conglomerado calizo. Los dos abrigos utilizados como aprisco desde época moderna están anteceditos de una plataforma más o menos plana, delimitada por grandes ortostatos en seco de 0,80m de grosor, de similares características. La boa de los dos abrigos está cerrada por piedras más pequeñas en seco de 0,80m de grosor. El abrigo 1. Tiene una longitud de 4,5m y una altura de 1,80m y una profundidad de 3,25m. El interior está abandonado. El abrigo 2. Tiene un vano de una anchura de 0,60m El abrigo interior (sur) está ahumado. En el suelo se observa un pequeño abrevadero excavado en la roca. La altura del abrigo es de 1,85m, su anchura de 6m y la profundidad de 1,95m. La orientación de ambos es al Oeste.

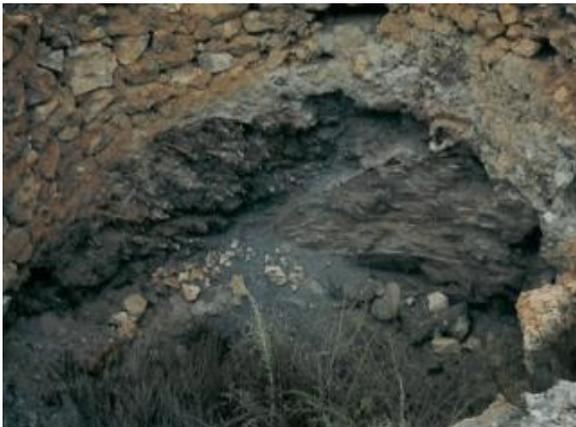
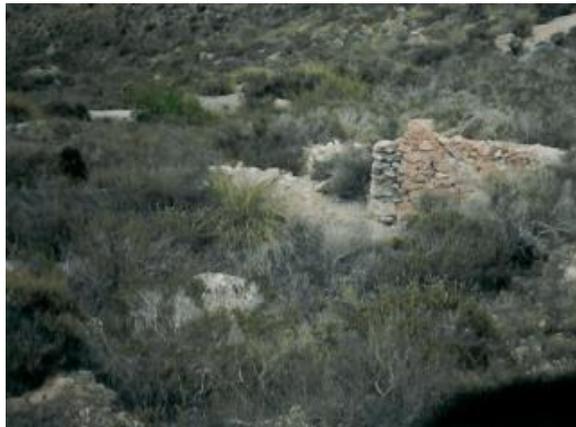
Etn. 5  
Calera de Cope

La calera tiene una planta de tendencia circular. Está situada en la ladera media de la falda norte del Cabezo de Cope. Esta excavada parcialmente en el terreno rocoso formado a base de esquistos grisáceos y rojizos sobre los que se asienta un muro construido con piedras medianas, calizas unidas con argamasa de cal pobre. El murete tiene 0.35m de grosos y una profundidad máxima conservada de 2.80m; mientras que el alzado del muro realizado sobre el recorte de la roca, conserva una altura de 1.30m. Sobre los paramentos la estructura presenta un revoque de cal. Al noroeste, se abre en el muro, la boca de la calera con 0.95m de anchura. Los mampuestos en esta zona son mayores y el grosor de la jamba de entrada es de 1m. En la zona donde la obra por la topografía queda exenta, se refuerza la estructura con un talud de piedras y tierra que alcanza una anchura de 1.50m. El diámetro medio de la calera es de 3,50m.

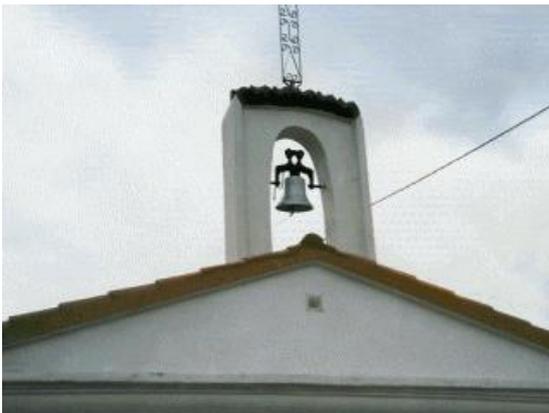
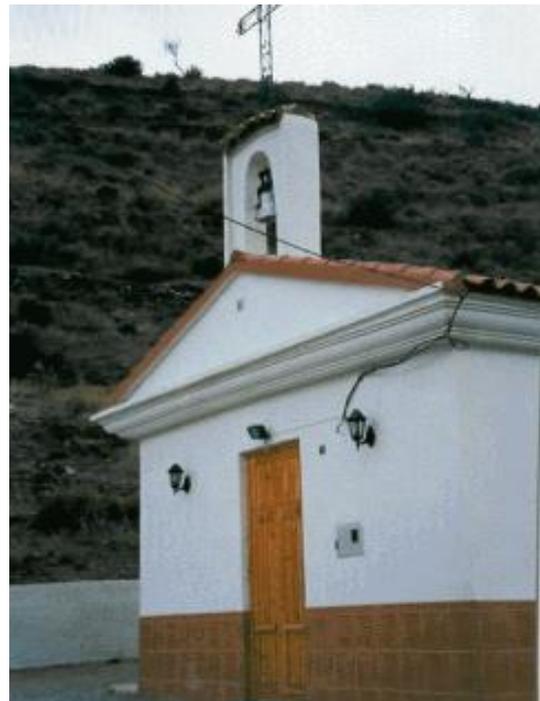
### Ermita de la Cuesta de Gos

Ermita de planta rectangular, actualmente se halla totalmente remozada a nivel de ornamentos externos y acabados. Presenta la estructura antigua con fachada simple rematada con cornisa moldurada donde apoya un frontón triangular en cuyo vértice se desarrolla una estructura rectangular que acoge una pequeña campana. Presenta una sola nave con tejado a dos aguas y con un eje mayor orientado de E - W de 10,03m y una anchura de 6, 12m, en el eje opuesto. En la fachada se observa una cornisa moldurada de dos toros y una escocia. El vano de entrada es rectangular, de unas dimensiones de 1,20m de ancho por 2,65m de altura. La fachada principal está orientada al Este. En los lados laterales tiene dos vanos elípticos.

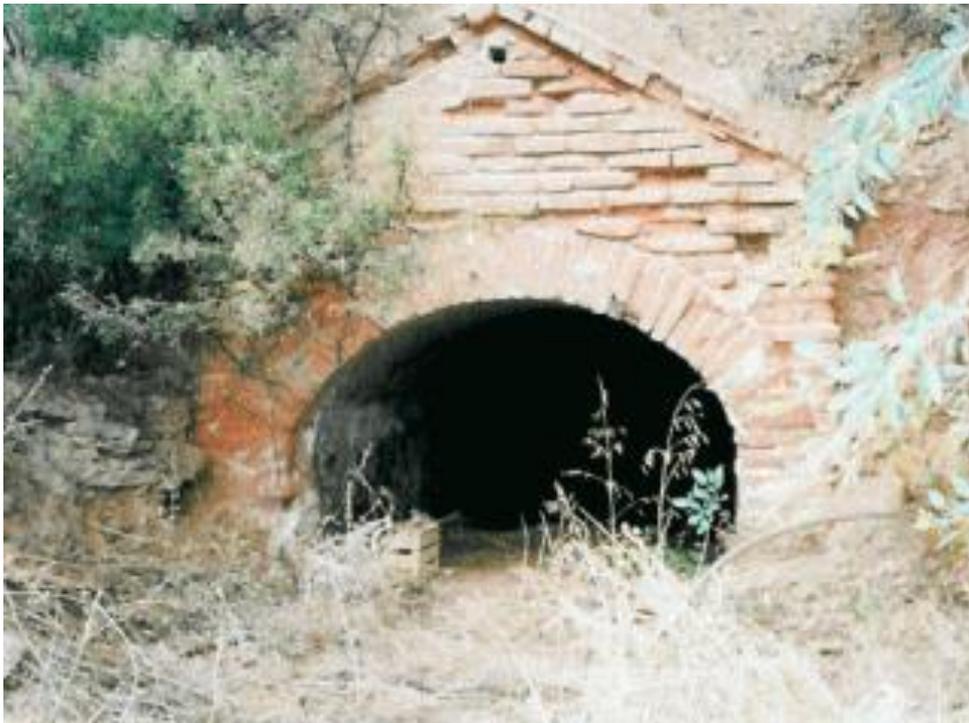
**DOCUMENTACIÓN FOTOGRÁFICA**

La entrada a la mina está encauzada por un corredor delimitado por potentes muros de mampostería, por donde discurrían los raíles de las vagonetas que trasportaban el mineral. A la derecha se encuentran dos hipogeos de reducidas dimensiones que hacen las veces de almacén. La propia bocamina está construida con ladrillos macizos (módulo 30 por 16 por 7). El arco de entrada es de tipo escarzano (con ladrillos dispuestos en sardinel) que se apoya en dos jambas semienterradas que visiblemente alcanzan 0,78m de altura. Sobre el arco se instala un frontón con tejadillo a dos aguas y rematado de ladrillos colocados horizontalmente de una altura máxima desde la clave del arco de 1,7m. La dovela donde arranca el arco es de 18cm de anchura máxima. El arco tiene una luz de 1,50m y una anchura de 2,26m. La estructura se prolonga con ladrillos unos 2m. Actualmente se encuentra anegada (La reina Mining). En las inmediaciones de esta estructuras y relacionadas con la mina se localiza un lavadero de mineral y dos construcciones, una con dos plantas en altura, vinculadas a dicha explotación.

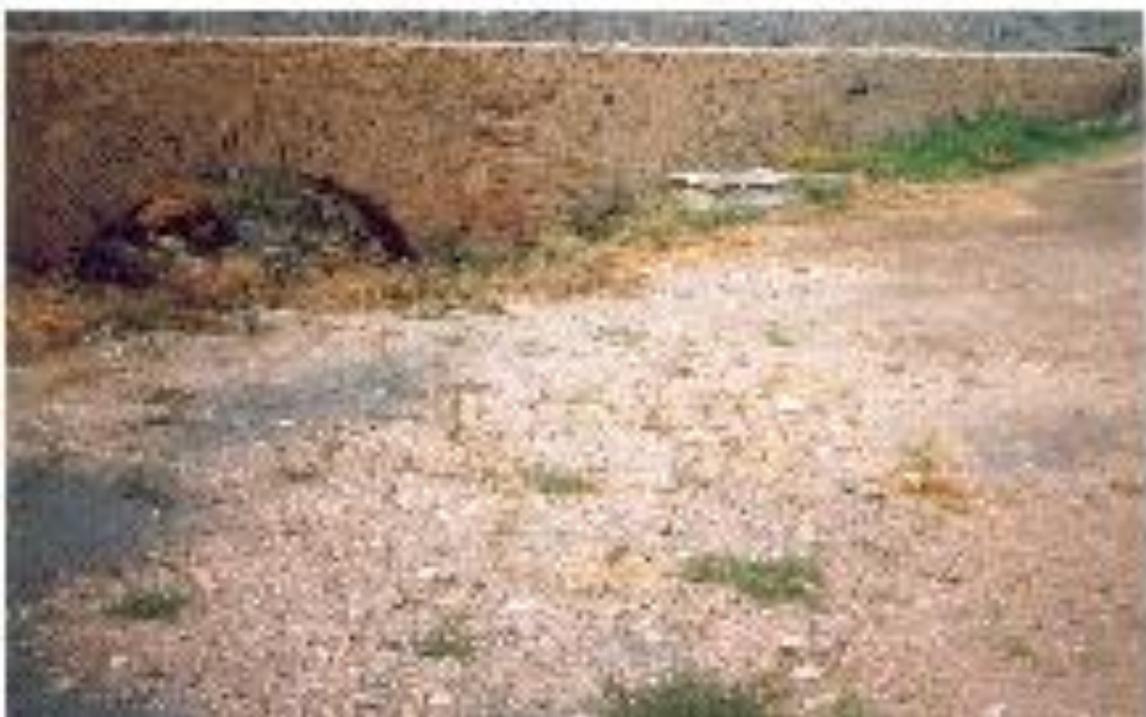
**DOCUMENTACIÓN FOTOGRÁFICA**

Tramo de acueducto similar al documentado en la Rambla de los Arrieros. Es el segundo punto de agua desde el nacimiento. Consta de un tramo de acueducto que salva un pequeño ramblizo de dirección este - oeste que desemboca en la rambla de Arrieros - Chuecos. Presenta un vano de ladrillos (colmatado en la base por limos) que se halla jalonado por dos contrafuertes de ladrillo en resalte. El canal superior está realizado con ladrillo y buen mortero. Este tramo se encuentra en muy estado. De igual modo el acabado o revestimiento exterior es el de mayor calidad en la actualidad. Se observa un primer cuerpo que se presenta con mampostería vista, fragmentos de esquistos planos y acabado de cal a partes iguales. Un segundo cuerpo que corresponde a la parte de la canalización se presenta con cal y fragmentos de esquistos junto a ladrillos vistos. Al norte del arco se encuentra un punto de agua que se recogía en una pila cúbica labrada en caliza y donde figura la fecha de fundación: año de 1790. Tras ser sustraída y posteriormente recuperada se encuentra expuesta en el jardín de la Plaza de España de Águilas. El acueducto se rodea de plantaciones destacando sobre las mismas en altura y se exigió su mantenimiento. La longitud del tramo es de 28m. El arco presenta una altura conocida de 1,25m y 3 de longitud.

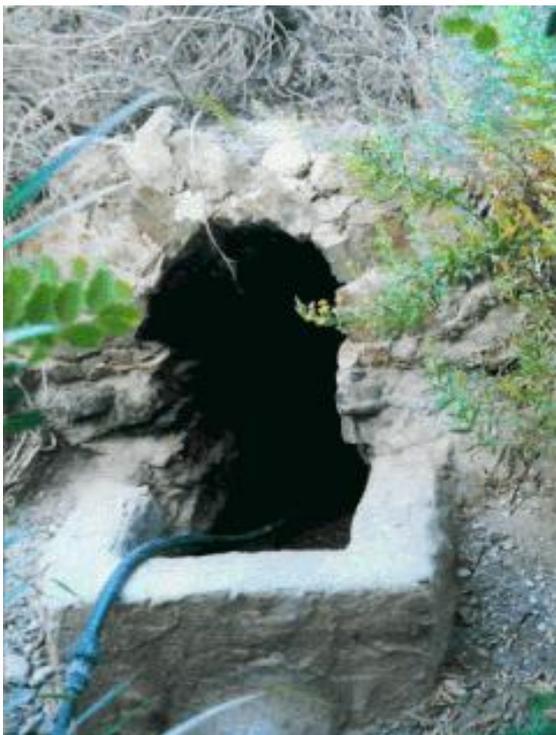
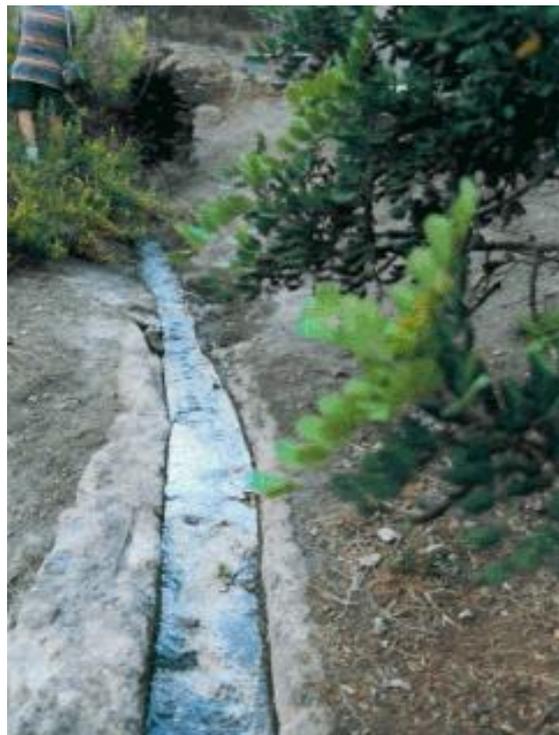
DOCUMENTACIÓN FOTOGRÁFICA

La balsa tiene planta cuadrada con 5,70m de lado y una profundidad de 1,60m. Los muros que la forman están orientados a los cuatro puntos cardinales. Esta construida con mampostería y cal y presenta en el interior revoque hidráulico presentando en los vértices y esquinas morfología chaflanes convexos. En los lados sur y norte aparecen dos canales de sección cuadrada de 0,20m de lado, realizados con teja napolitana, constituyendo la entrada y salida de agua. El canal presenta dos tramos vistos, el primero más corto y el segundo de unos 25m de longitud. Ambos están realizados con mampostería y cal presentando una cubierta abovedada con piedras a base de aproximación de hiladas, su altura es de 1,20m y su anchura de 0,60m. El último tramo presenta un pequeño abrevadero de la misma fábrica que la balsa.

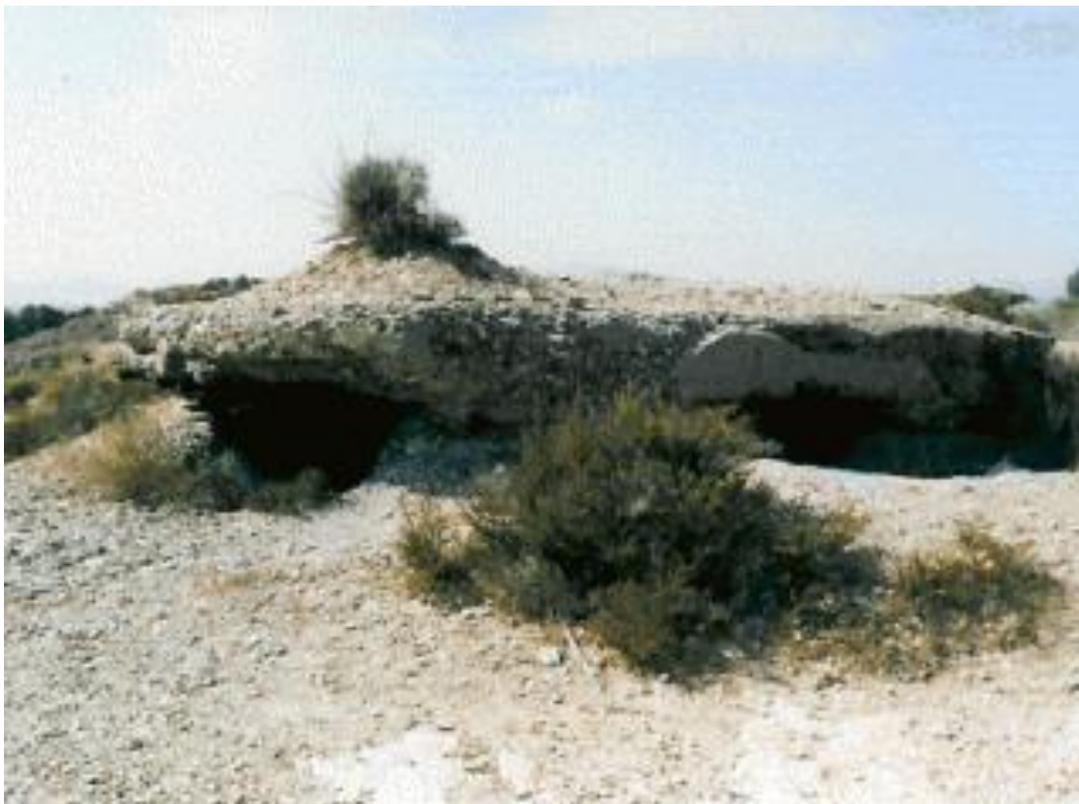
**DOCUMENTACIÓN FOTOGRÁFICA**

Es una estructura de tipo militar para la defensa de la costa configurada por un Bunker de un solo tiro. Tiene planta rectangular de 5,10m en el eje N- S, por 2,65m en el eje opuesto, ocupando una superficie total de 13,52m. La boca de tiro se halla abierta hacia el lado sur, y presenta una entrada lateral en rampa excavada en la roca, en el lado este, de una anchura de 0,75m. La estructura esta realizada con hormigón que forman un muro en su entorno excepto en la entrada y en la boca de tiro. La estructura se halla semiexcavada en la roca y cubierta por una plataforma plana, con vigas de hierro que la soportan (espesor 0,60m) que sobresale en forma de visera en la parte de la boca de tiro, 1,10m., dejando una apertura para el cañón de 0,50m de altura. En el interior presenta desde la puerta un espacio situado al norte que debió formar un depósito para guardar la munición.

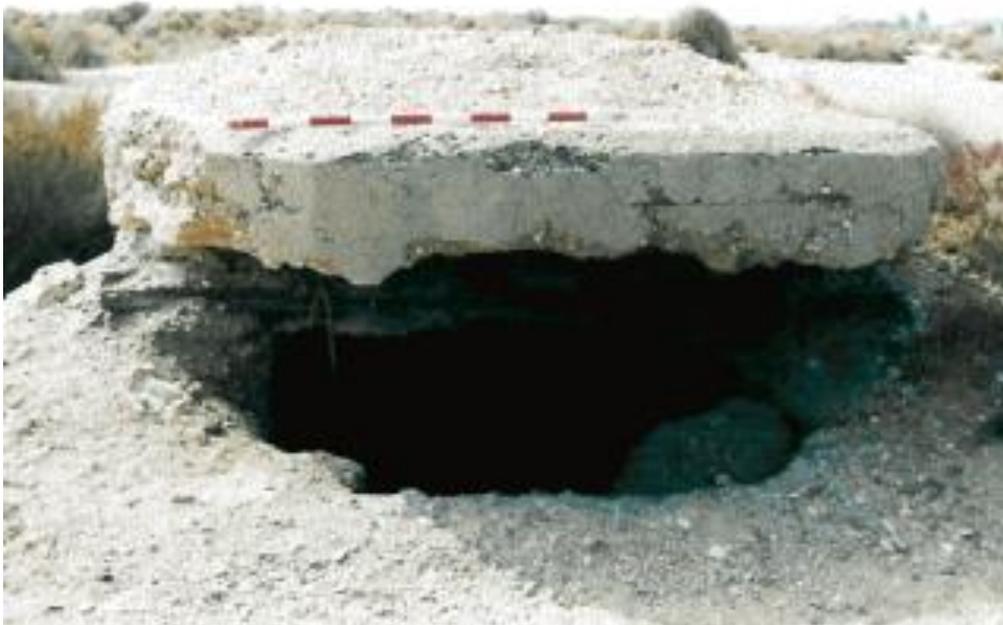
**DOCUMENTACIÓN FOTOGRÁFICA**

El bunker se encuentra situado sobre un pretil rocoso que se adelanta en el mar, formado por conglomerados calizos. Esta estructura defensiva se encuentra a escasa distancia del bunker Matalentisco I; si bien con otra orientación, cubriendo una cobertura distinta, en la defensa de la línea de costa. La estructura tiene planta rectangular de unas dimensiones en el eje Este - Oeste, de 5.10 y en el eje opuesto de 2.65m; ocupando una superficie de 13,25m. La entrada está situada al sur, mientras que la boca de tiro al Este, esta presenta los ángulos achaflanados permitiendo un mayor giro del cañón. Es prácticamente igual, en obra y morfología al bunker Matalentisco I.

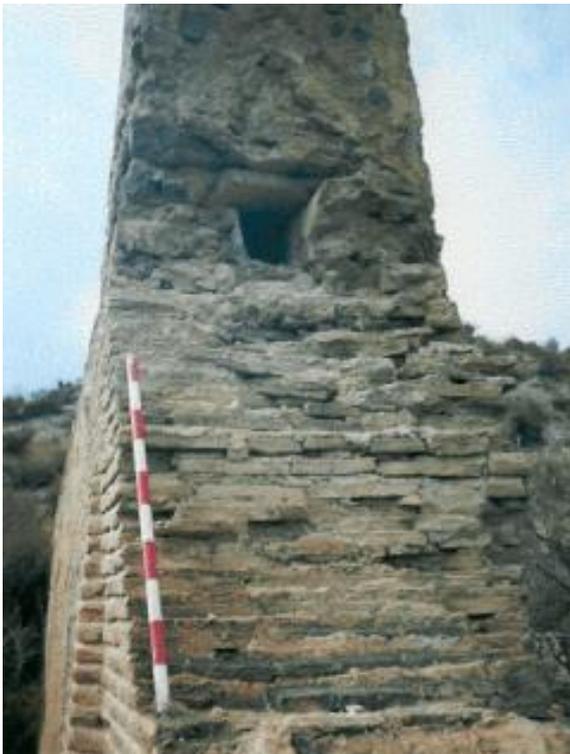
**DOCUMENTACIÓN FOTOGRÁFICA**

El acueducto salva la rambla de las Palomas (ramal que llega a la misma). Tramo de acueducto parcialmente destruido que lleva dirección NW - SE. El sector central está destruido aunque conserva el arranque del arco único de grandes dimensiones que llevaba. El tramo NW de 13m se conserva bien con canal de mampostería y losas. El canal con teja aparece con cubierta de tejadillo a dos aguas que conecta mas al NW con cubierta abovedada. En la arcada se conserva un pináculo similar de ladrillo. El canal tiene sección en U abierta, y una altura de 0,30m por 0,12m de anchura en la base y en el coronamiento de 0,21m, conservando teja napolitana en el revestimiento. El arco en las dovelas de arranque tiene un ancho de 1,05m. (Modulo de ladrillo del acueducto 27 por 14 por 3cm)

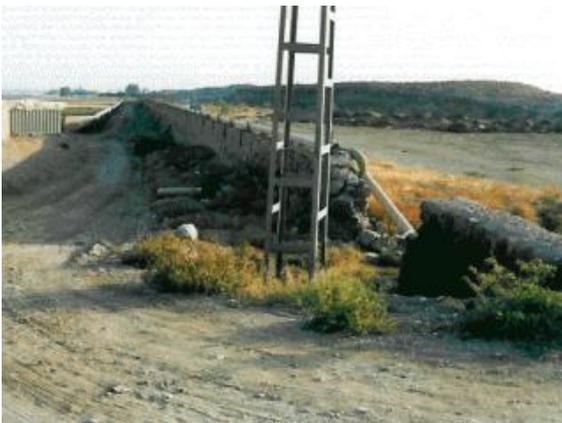
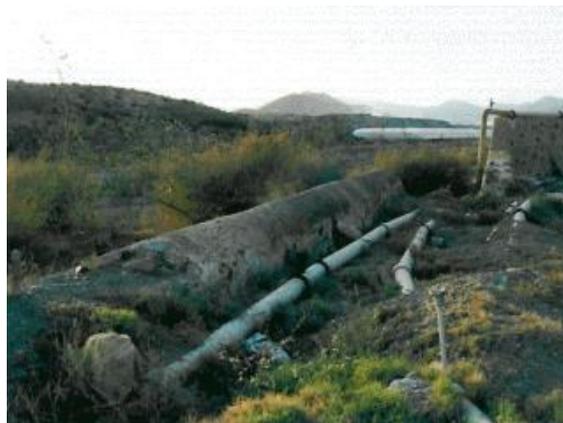
Etn. 17  
Acueducto-Dique Minglano

Las estructuras hidráulicas encauzan la Rambla Minglano desviando su cauce y evitando la entrada de posibles riadas hacia la población de Águilas. El primer tramo está orientado de N- S, oblicuo a la rambla, tiene una altura de 2,95m hacia el exterior y una anchura de 0,65m, siendo su longitud aproximada de 275m. El otro tramo tiene una longitud de 65m y está orientado de E-W. La obra en general está realizada con mampostería y cal. El primer tramo presenta en su lado Este, seis contrafuertes de sección triangular ( 1,20m de ancho), que contiene el dique ante fuertes riadas. El extremo norte se encuentra perforado por un arco que actúa de aliviadero, quedando su trazado, en parte, sepultado por caminos e invernaderos.

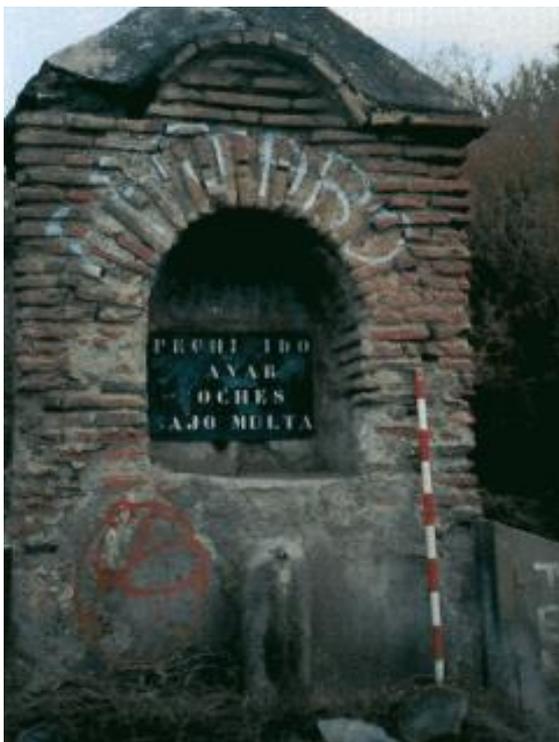
DOCUMENTACIÓN FOTOGRÁFICA

La pila como se encuentra actualmente formada parte de un tramo de acueducto que salvaba la rambla de la Majada del Moro. Ésta tenía dos grandes arcadas de ladrillo y varios arcos de pequeño tamaño. Se destruyó al realizar la obra de la actual carretera de Lorca - Águilas quedando actualmente sólo la pila. La obra se compone de un macizo cúbico de ladrillos donde se abre una hornacina con ladrillos a sardinel y arco de medio punto. Tiene un remate piramidal macizo sobre cornisa de un solo ladrillo horizontal resaltado. Sobre la hornacina la corona describe un arco de medio punto. Sus dimensiones son de 1,45m de longitud, 0,90m de anchura y 1,80m de anchura. El remate piramidal mide 0,90m. La hornacina mide de altura 0,88m, de anchura 0,68m y de profundidad 0,52m.

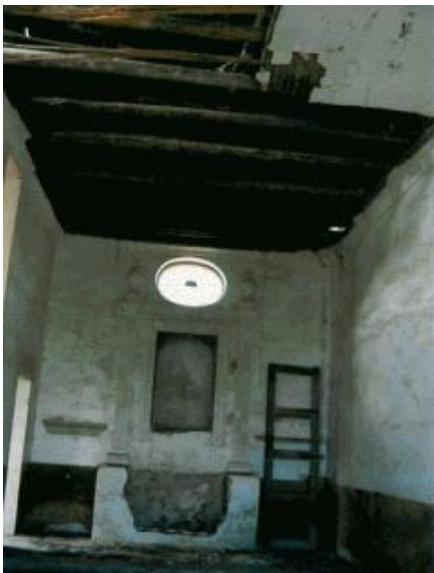
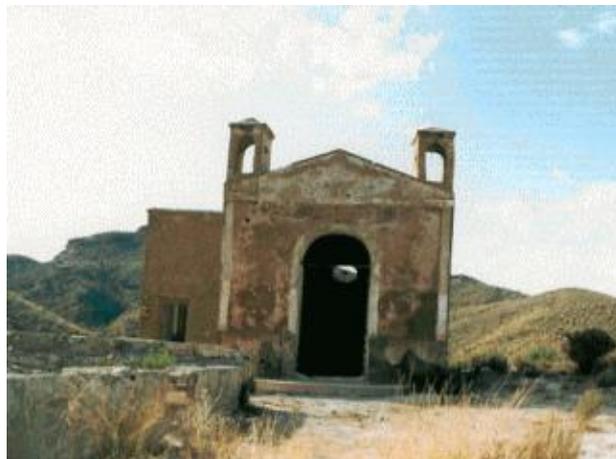
Etn. 24  
Ermita de San Isidro

que se accede desde el lado Este; la solería que presenta es a base de ladrillos macizos. La construcción tiene unas dimensiones de 9,80m por 5,30m. Este espacio está delimitado por un muro de 0,55m de espesor y una altura de 0,90m; siendo el ancho del rebanco de 0,40m. Este espacio abierto sin ningún tipo de cubierta, debió formar parte del culto para celebraciones al aire libre. La ermita se halla asentada sobre un yacimiento romano los Arejos II.

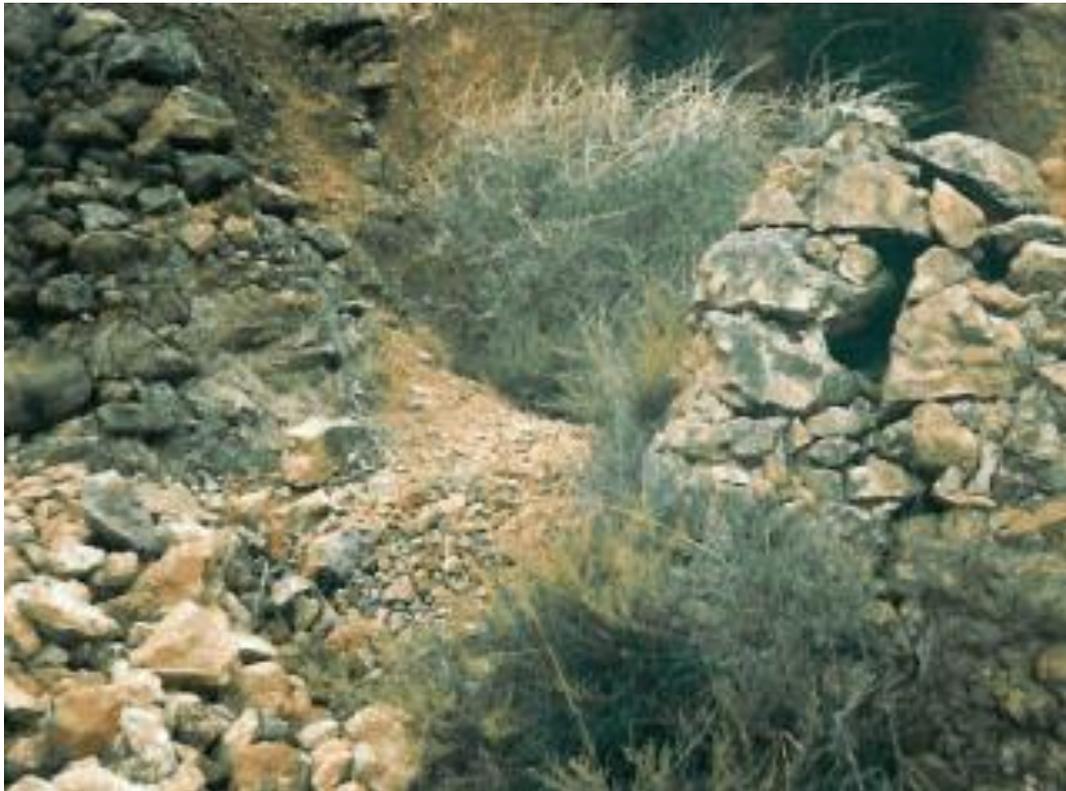
DOCUMENTACIÓN FOTOGRÁFICA

Está situada al pie de la ladera este del Cerro del Castillo de Tébar. La estructura tiene planta circular de un diámetro de 6m y con una altura máxima al Oeste de 4m, presentando derrumbes de mampuestos junto a la puerta. La construcción esta excavada en una zonda donde el terreno es poco consistente (formado por arcillas anaranjadas y bloques de esquisto, caliza y dolomías). Presenta a partir del hueco practicado, muros de 0.35 - 0.40m que en parte quedan exentos construidos en talud. Conserva un revoque con acabado de cal. La parte de los muros exentos alcanzan 1.90m. La entrada o vano se sitúa al Oeste y es de 1.85m.

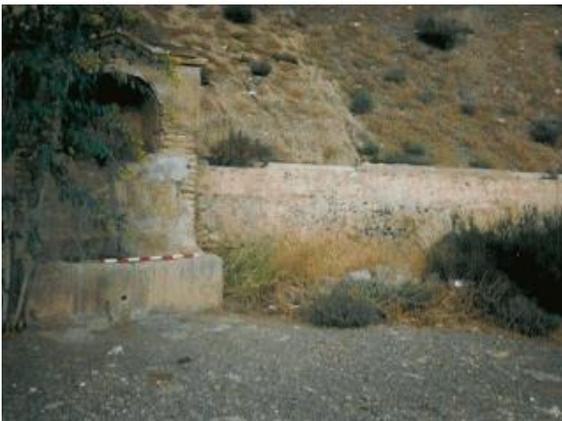
**DOCUMENTACIÓN FOTOGRÁFICA**

Tramo de acueducto que describe un ligero arco. Se encuentra semienterrado ya que del inicio del arco se conoce la parte superior. No conserva la bovedilla o superestructura que cubría la canalización. El tramo tiene unos 19m y una anchura de 1m. La altura máxima es de 1,22m. Conserva un punto de agua original cuyo caño partía de una pila. La estructura es cúbica en ladrillo sobre podio de mampostería de 0,30m de altura. Las dimensiones de la obra son de 1,76m por 1,05m. La altura de este cuerpo es de 1,86m. Sobre el primer cuerpo se instala una cornisa de ladrillo en horizontal y un remate piramidal de mampostería y cal de 0,65m de altura. Una hornacina acoge a la pila y el primer grifo de agua, esta pila interior al desprenderse el revestimiento se observa que es de una piedra de caliza tallada. Por un rebosadero pasa el agua a una segunda pila de obra, posible abrevadero (ladrillos revestidos de 0,84m por 1,82). Sobre la hornacina de medio punto, la zona superior está rematada por una cornisa que adopta una pequeña forma a dos aguas.

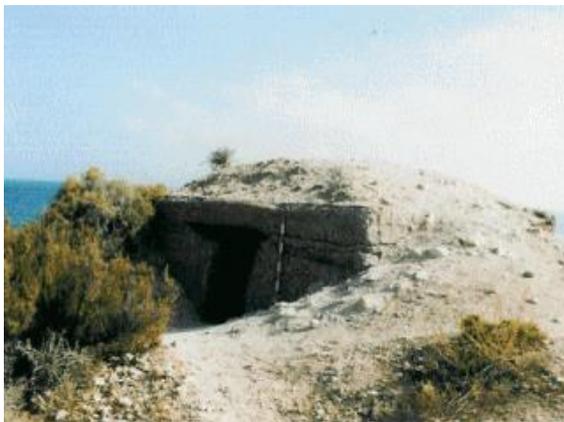
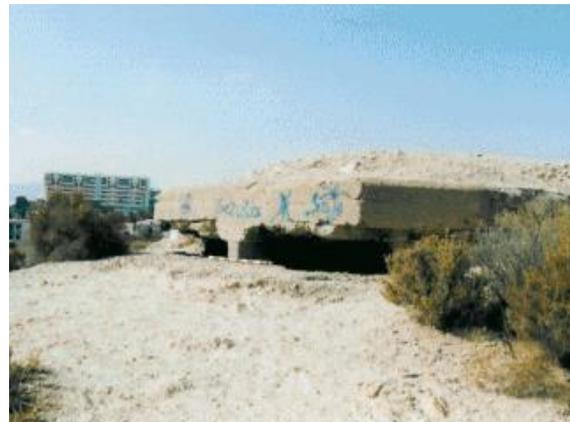
DOCUMENTACIÓN FOTOGRÁFICA

La estructura presenta planta cuadrada de unas dimensiones de lado de 4,60m y una superficie de 21,16m. Está realizada mediante un armazón de hierro, con cemento y gravas redondeadas gruesas. Se halla semiexcavada en el suelo quedando delimitado su perímetro exterior, por un muro que forma en los ángulos del frente de tiro una morfología achaflanada; y hacia el interior dividido el espacio, por un tramo de muro que divide dicho frente en dos cañoneras. Toda la estructura presenta una cubierta plana reforzada con vigas de hierro de un espesor de 0,55m. La entrada se sitúa en el lado sur, presentando una puerta con una anchura de 0,76m por 1,26m; mientras que la altura de las bocas de tiro alcanza bajo la plataforma que las cubre, unos 0,30m. El bunker está configurado para albergar dos ametralladoras o una que alternaría en las dos bocas de tiro que presenta, ampliando de esta manera el radio de acción en la defensa de la costa.

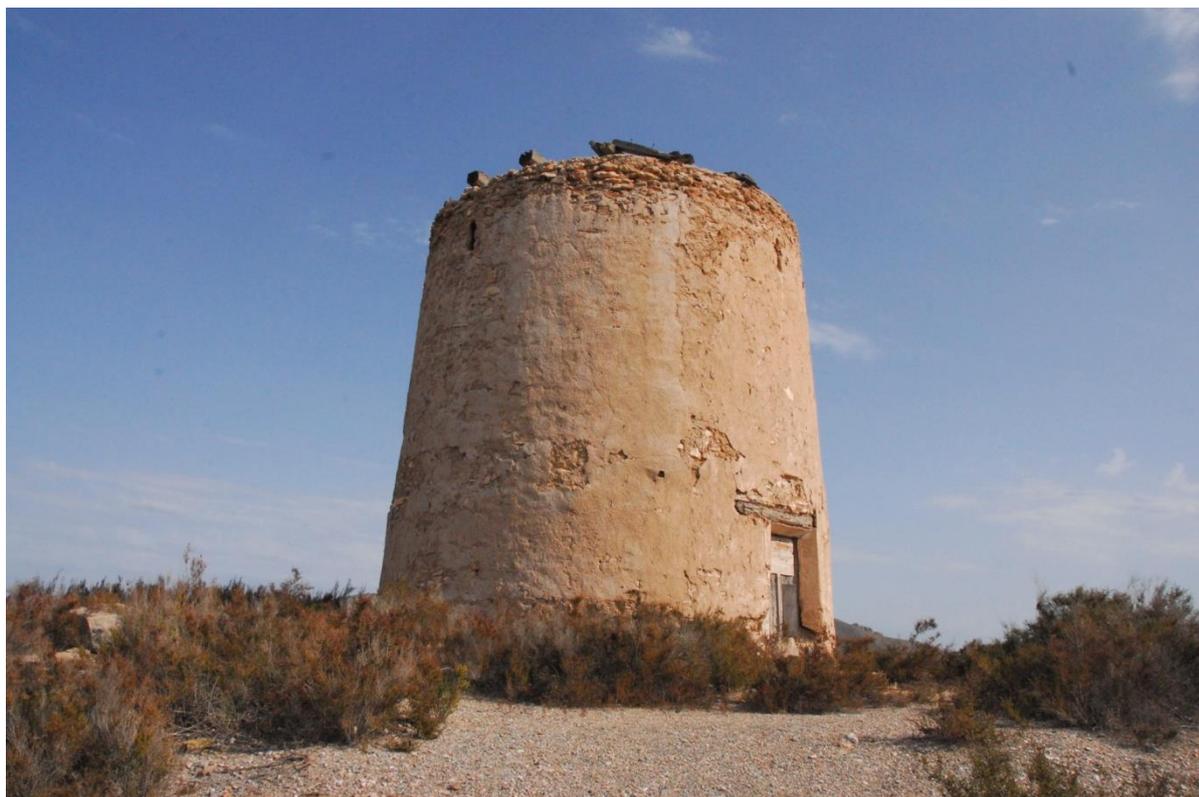
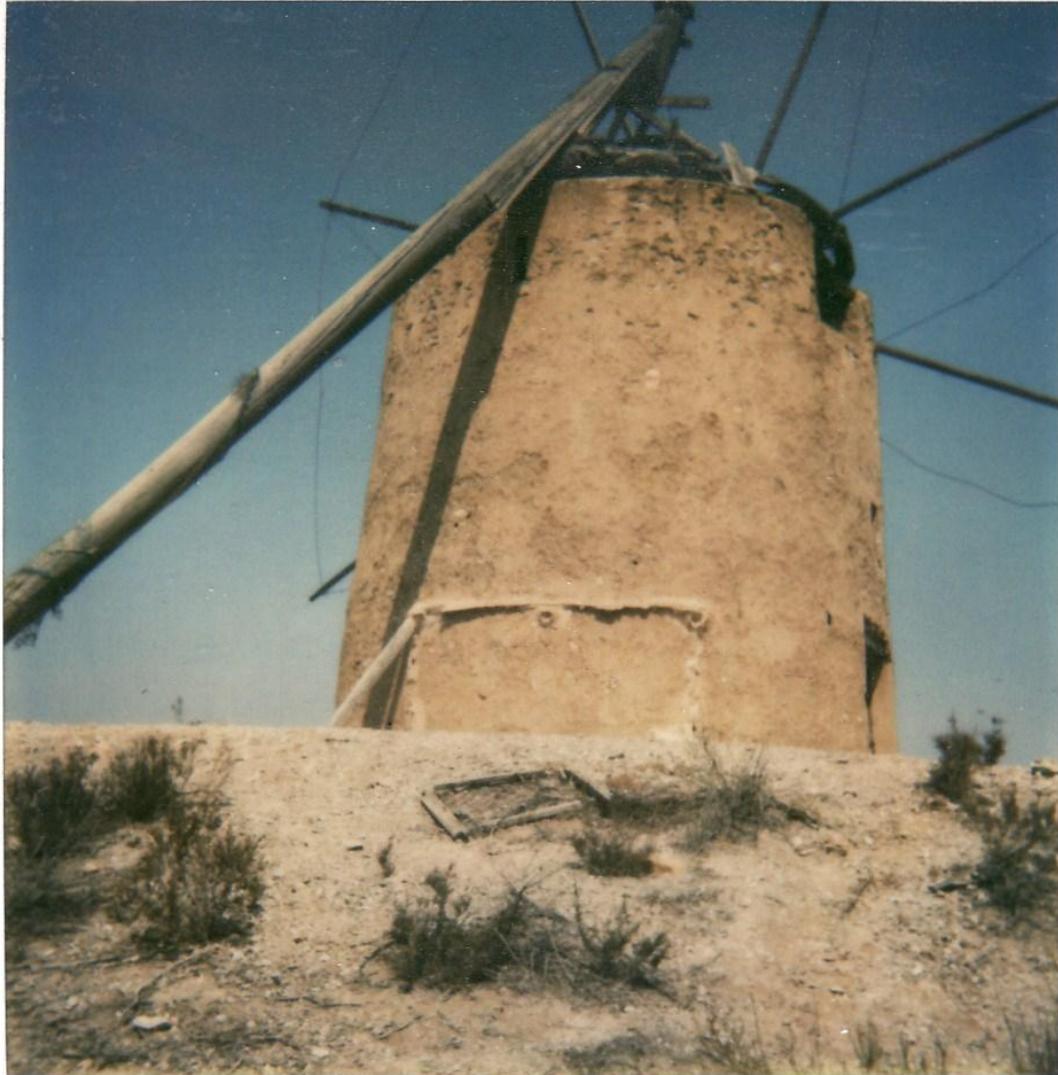
Molino de Cope 1.985

Está situado en la finca de "El Palacio", también denominada "El Molino", 1 km al este de Calabardina.
